## INSPECCIONES DE PROPIEDADES EN DESERT OASIS

1234 Sample Street, Phoenix, AZ 85001

Inspector  
Joe Grijalva

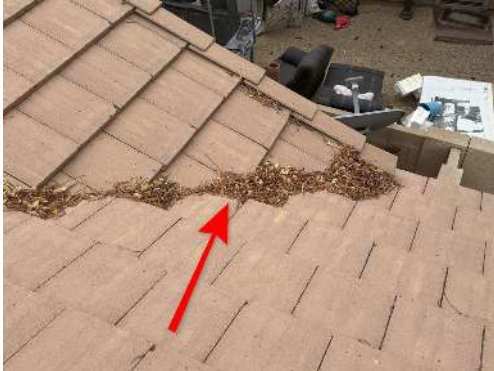
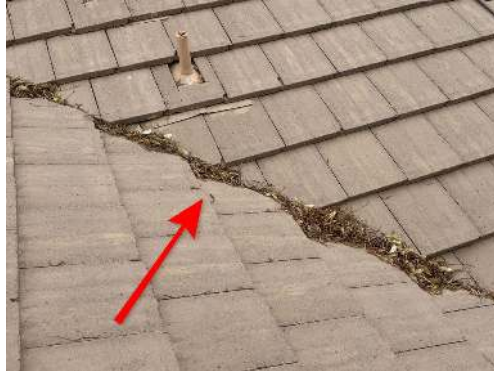
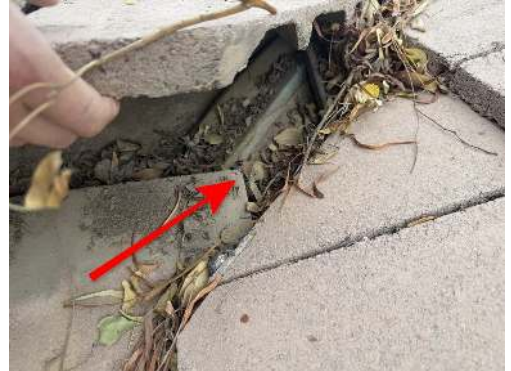
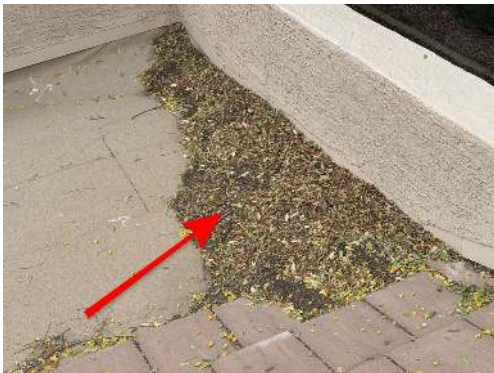
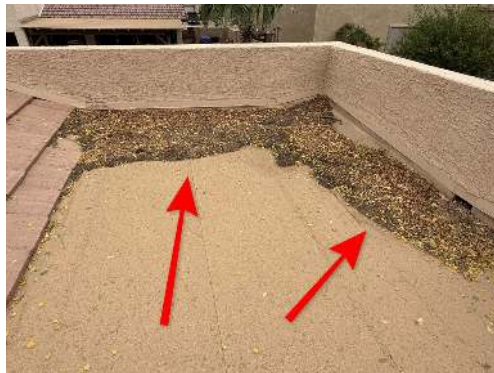
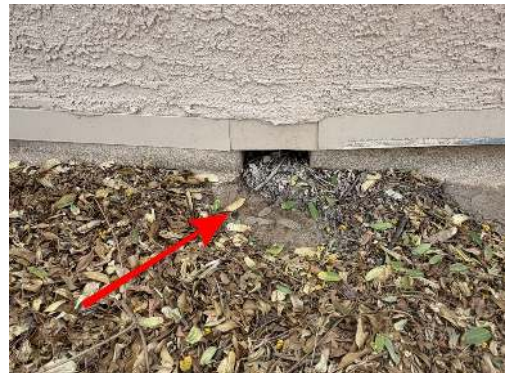
Durante la inspección del techo, se observó que las tejas de concreto presentaban múltiples grietas, roturas y desplazamientos. Estos daños comprometen la barrera protectora del techo y pueden permitir la infiltración de agua en la estructura subyacente del techo. Si no se solucionan, estos defectos en las tejas podrían provocar posibles daños causados por el agua, la putrefacción de la madera y un deterioro mayor del sistema de techos. Recomiende a un contratista de techos profesional que evalúe y reemplace las tejas dañadas para evitar un mayor deterioro estructural.

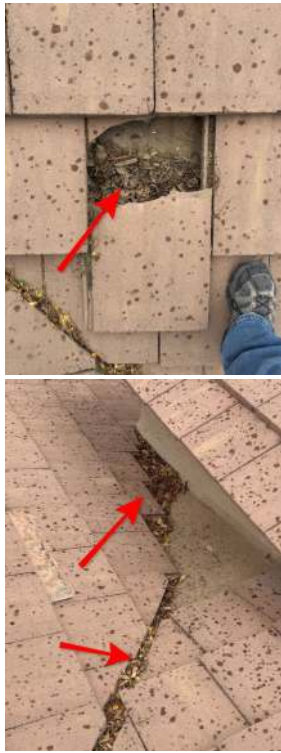
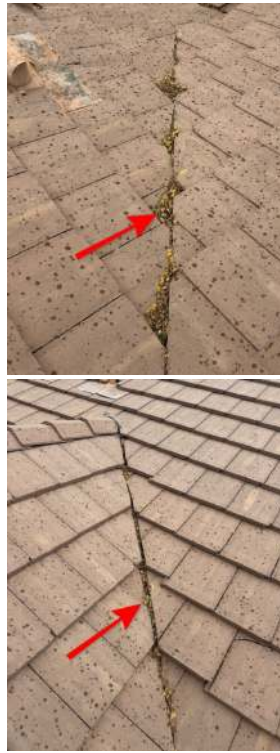
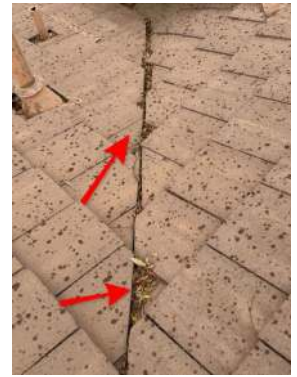
### agrietamiento

Se observaron pequeñas grietas en la cubierta del techo, por lo que se recomienda una evaluación adicional y reparaciones profesionales según sea necesario para evitar la posible entrada de humedad y daños.

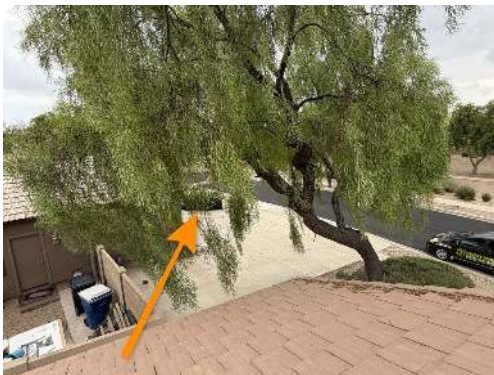
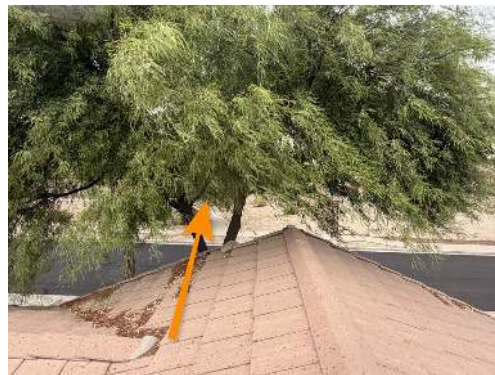
### Vegetación que sobresale o está en contacto

La vegetación que estuvo en contacto con el techo o que sobresalía de él podría o ha provocado daños. Recomiende correcciones para evitar daños mayores con las reparaciones necesarias.

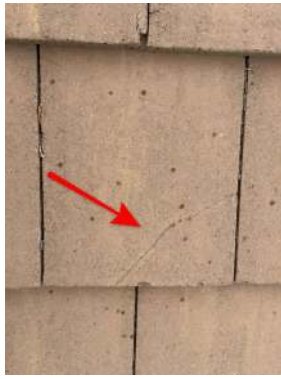
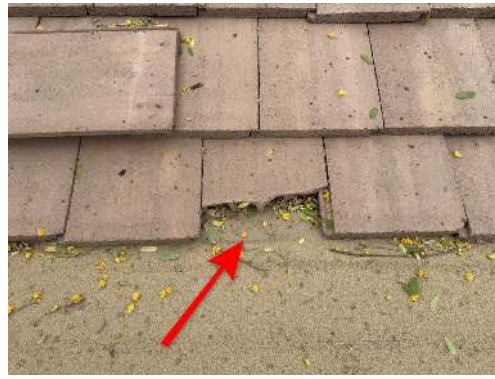
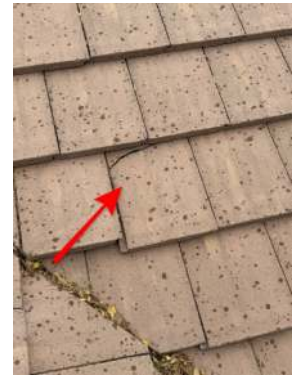
## 2.16 Baldosa de hormigón

### Tejas agrietadas o desplazadas

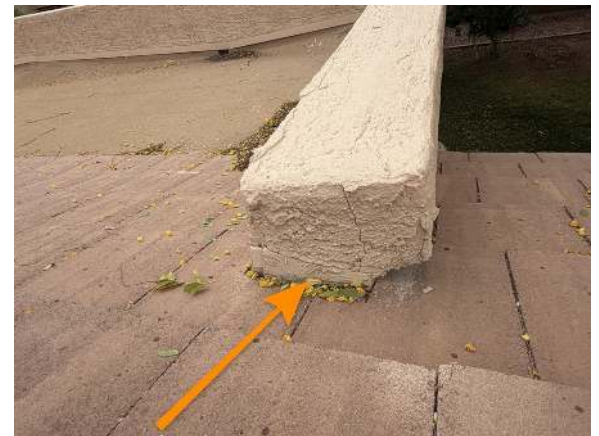
## 2.18 Pared de parapeto

### Grietes/imperfecciones menores

Ha observado pequeñas grietas y/o aberturas en el interior y el exterior de la pared del parapeto. Recomendando reparaciones para minimizar la entrada de humedad.

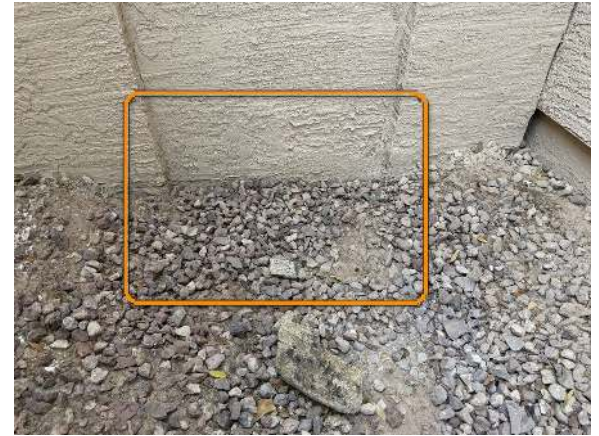
North

En nuestra opinión, el sistema de drenaje superficial existente es insuficiente o defectuoso. Recomendamos que se lleven a cabo reparaciones o mejoras en el sistema de drenaje.

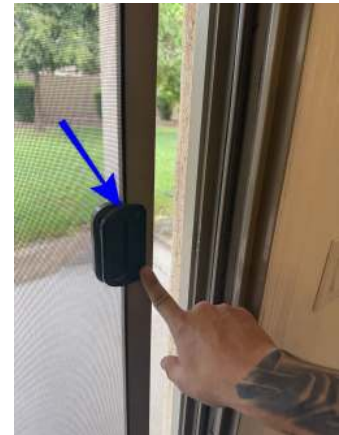
Se observó una instalación atípica de puertas mosquiteras en una puerta exterior con signos de mano de obra poco profesional o hecha por usted mismo, por lo que se recomienda una evaluación más profunda y reparaciones profesionales según sea necesario.

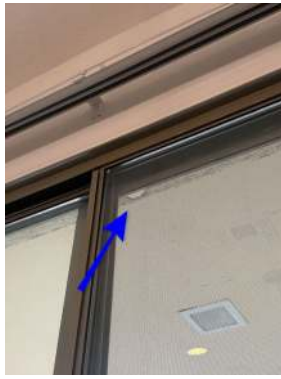
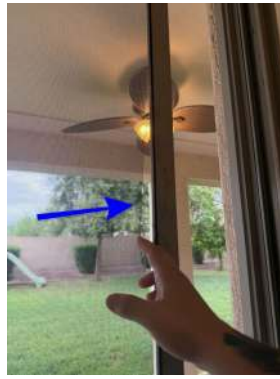
#### Puerta mosquitera: dañada

La puerta mosquitera estaba dañada, recomendamos repararla o reemplazarla según sea necesario.

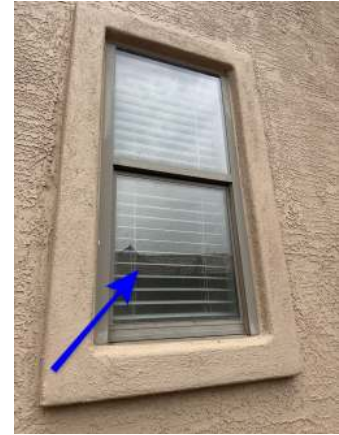
Las mosquiteras de las ventanas estaban dañadas o faltaban en una o más ubicaciones, se recomienda reemplazarlas según sea necesario.

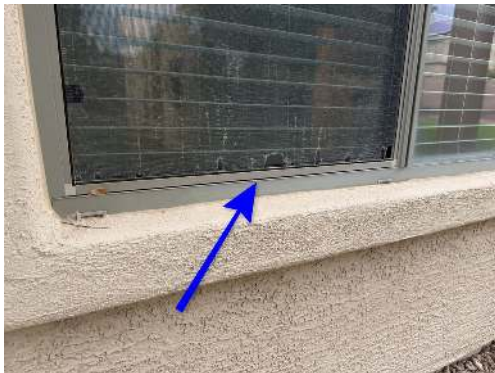
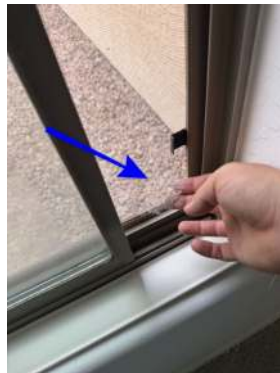
#### 4.13 escaparates

##### Pantallas: deterioradas

Se observó decoloración por el sol, deterioro y pequeñas aberturas en una o más pantallas de ventanas exteriores. Esto es para su información. Recomiende el reemplazo si lo desea.

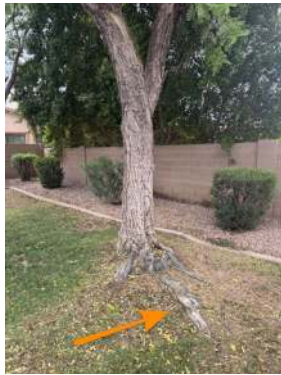
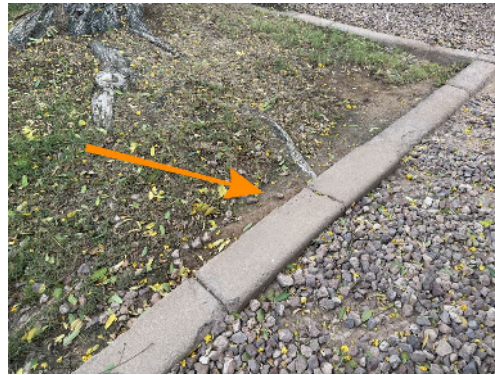
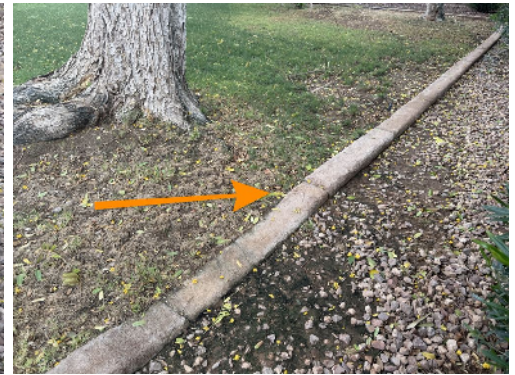
#### 4.14 Patio, paseos y entrada

##### Levantamiento de raíces de árboles de patio

Observación: Se observó que las raíces de los árboles levantaban los adoquines del patio, lo que provocó un desplazamiento localizado y una superficie irregular para caminar. Evaluación: el crecimiento continuo de las raíces puede desplazar aún más a los adoquines y crear un peligro de tropiezo o interferir con el drenaje de la superficie. Recomendación: haga que un contratista calificado de paisajismo o pavimentación evalúe el área afectada y recomiende un manejo adecuado de las raíces y la reparación de los adoquines. Se debe consultar a un arbolista antes de cortar o quitar las raíces para ayudar a proteger el árbol y evitar daños no deseados.

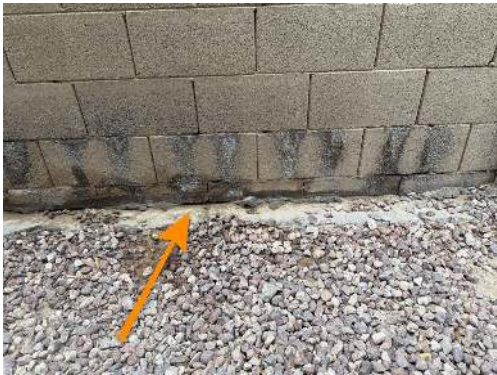
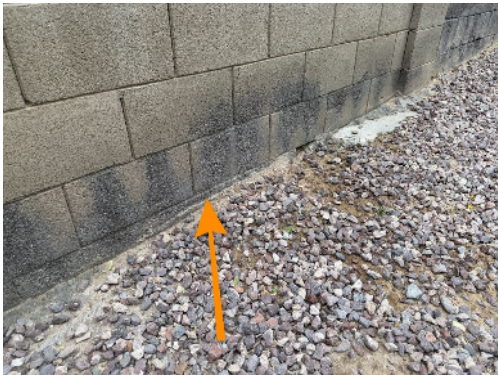
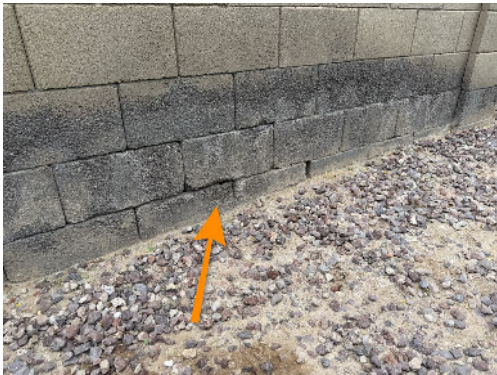
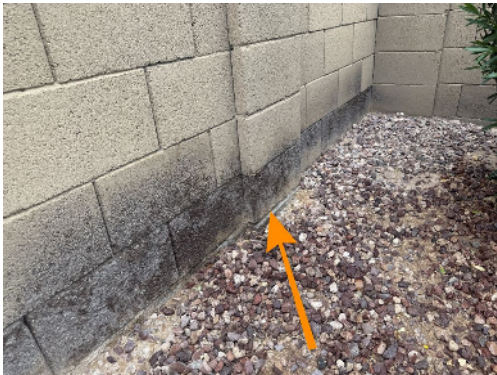
Se observaron eflorescencias y signos de daños por humedad en varias áreas de la cerca del bloque, por lo que se recomienda realizar reparaciones según sea necesario y alejar el agua de la cerca para evitar daños mayores.

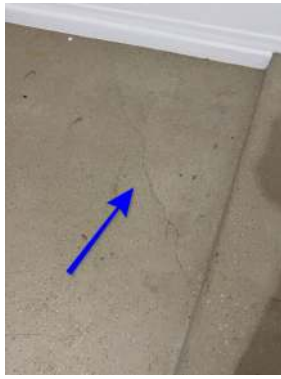
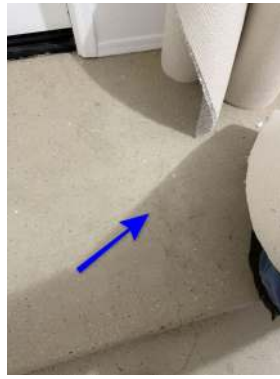
#### Suelo del garaje: grietas

Se observaron grietas en la losa del garaje, por lo que se recomienda monitorear si hay más movimiento con correcciones o reparaciones según sea necesario.

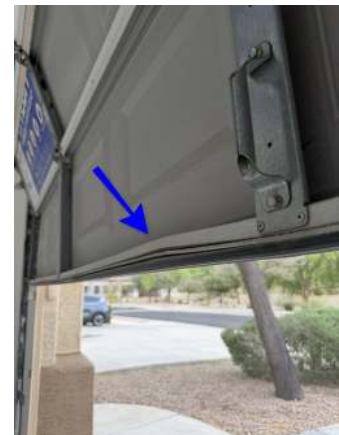
#### **Puerta del vehículo de garaje: es necesario equilibrar/ajustar**

La puerta del vehículo pesaba un poco en el momento de la inspección, por lo que los ajustes deberían facilitar o garantizar el funcionamiento de la puerta y, si se utiliza un abridor, esto puede ayudar a prolongar la vida útil del abridor. Recomendamos que un contratista autorizado repare la puerta del garaje únicamente por motivos de seguridad.

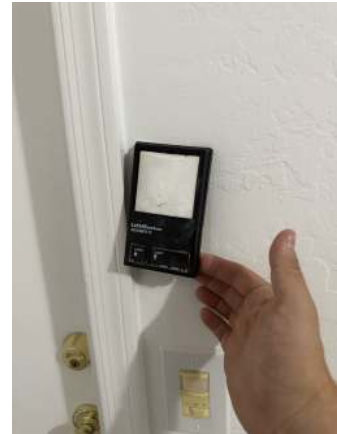
El interruptor de la puerta del vehículo del garaje está suelto en la pared, se recomienda asegurarlo.

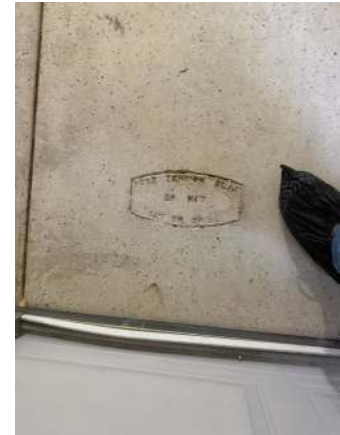
### Tipo de cimentación: Post-Tensioned Slab

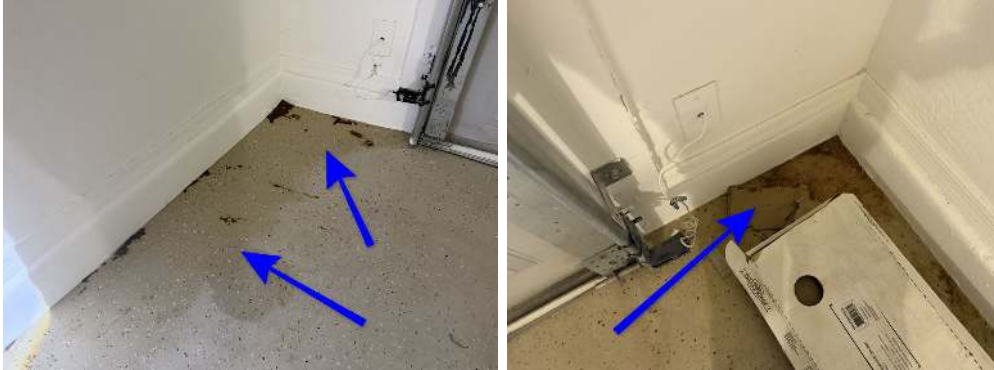
**OBSERVACIÓN:** Se observaron restos y manchas en el área interior. **Evaluación:** La fuente y la antigüedad de las manchas no se pudieron confirmar únicamente mediante la observación visual. Estas condiciones pueden estar relacionadas con la intrusión de humedad en el pasado u otros problemas ocultos, y podrían empeorar si la fuente permanece activa. **Recomendación:** Controle la zona para detectar cambios, como el aumento de manchas, humedad, olores o residuos adicionales. Si el estado cambia o se sospecha que hay humedad, se recomienda que un contratista calificado lo evalúe.

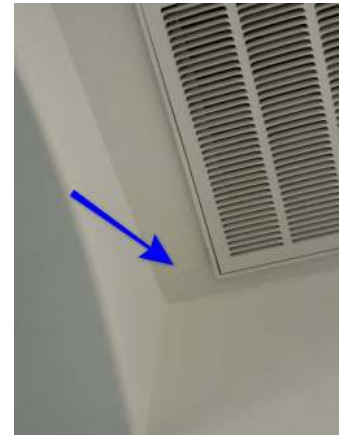
Hallway

**Grietas/imperfecciones generales**

Se observaron grietas o imperfecciones en los techos interiores en el momento de la inspección, incluidas las grietas comunes, la evidencia de parches o reparaciones anteriores y la rotura de cabezas de clavos. Se recomienda una evaluación más profunda por parte de un especialista autorizado y las reparaciones sugeridas.

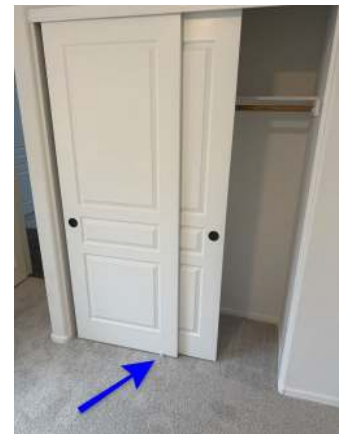
North Bedroom

**Observación:** La guía inferior de la puerta del armario no estaba instalada. **Evaluación:** Sin la guía inferior, la puerta podría moverse lateralmente, atascarse o salirse de su carril previsto durante la operación. **Recomendación:** instale la guía inferior adecuada y verifique que la puerta del armario funcione sin problemas y permanezca alineada. Este trabajo debe realizarlo un contratista general o de puertas cualificado.

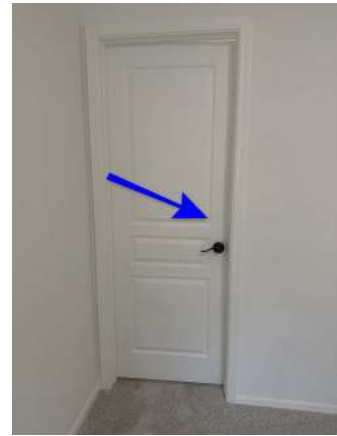
Northwest Bedroom Closet

Una o más puertas interiores no se cerraron correctamente durante la prueba, por lo que se recomiendan correcciones o ajustes según sea necesario para garantizar un funcionamiento correcto.

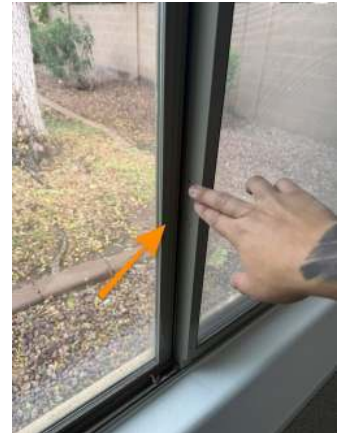
Master Bedroom

El pestillo estaba dañado o no funcionaba en una o más ventanas, se recomienda su reparación.

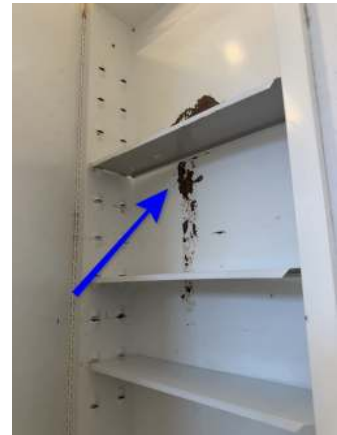
Guest Bathroom

El botiquín tiene una leve oxidación en su interior.

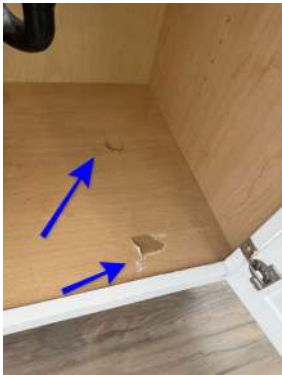
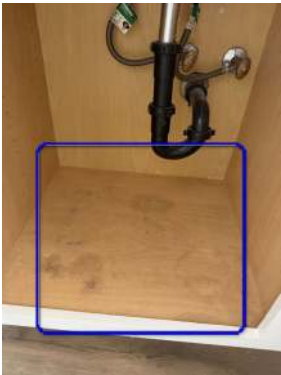
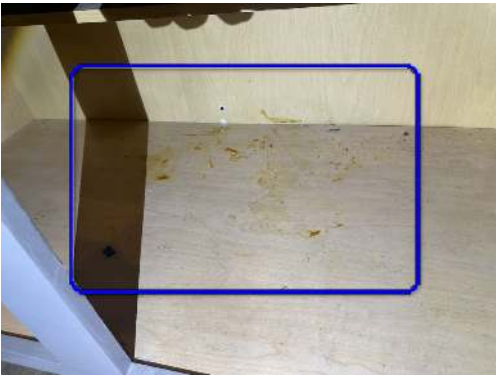
Los gabinetes tenían rasguños o imperfecciones en una o más áreas. Recomienda las correcciones por parte del constructor.

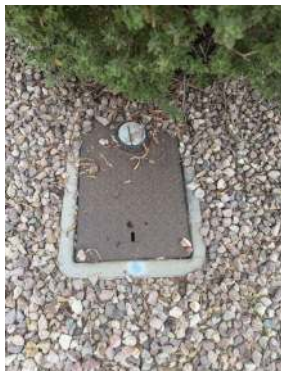
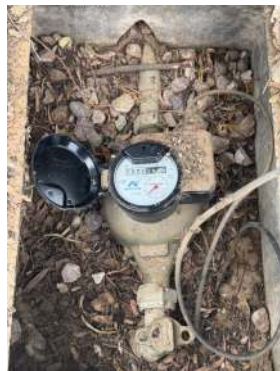
El medidor de agua se observó durante un período de tiempo al principio y al final de la inspección para ayudar al inspector a determinar si se está usando agua en la propiedad. Cuando el medidor indique «caudal» o «consumo de agua», el inspector intentará determinar hacia dónde va el agua; sin embargo, esto no siempre es posible, ya que los inspectores de viviendas no abren las válvulas de cierre, en cuyo caso se recomienda que un plomero calificado las evalúe más a fondo. A menos que se indique lo contrario en este informe basado en el método de observación mencionado anteriormente, el medidor de agua NO indicó el «flujo» o el «uso del agua» representados por las fotos o videos adjuntos al principio y al final de la inspección.

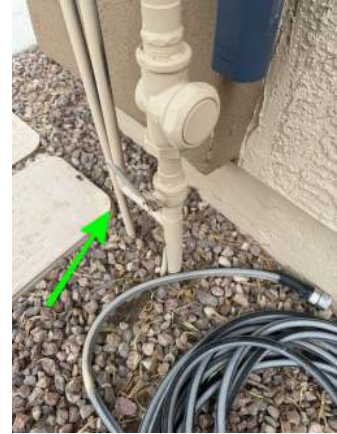
**Ubicación principal de corte de agua:** North, Southwest Corner

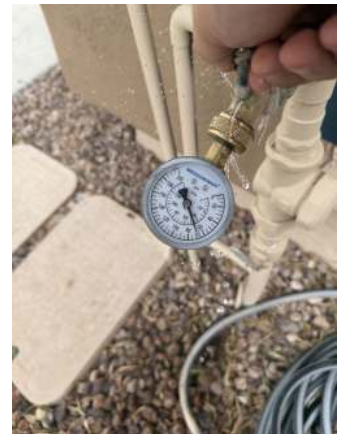
**Presión de agua:** Within Normal Range (40-80psi)

*La presión del agua se comprueba en las espigas exteriores de las mangueras.*

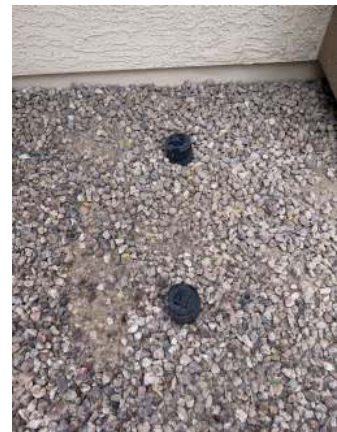
**¿Se han observado limpiezas de residuos?:** Yes

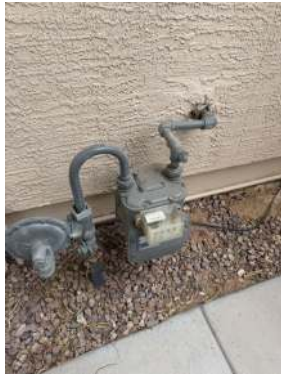
**Ubicación principal de corte de combustible:** Gas Meter

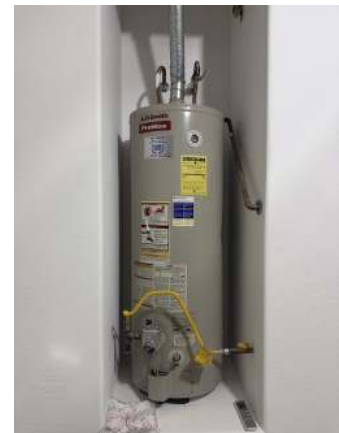
#### Fabricante: AO Smith

El calentador de agua observado funcionaba con gas. Los calentadores de agua a gas calientan el agua usando un quemador de gas ubicado en una cámara debajo del tanque de agua. El mecanismo de control de gas contiene características de seguridad diseñadas para evitar que el gas se filtre a la sala de estar si el quemador falla por alguna razón. Los calentadores de agua que funcionan con gas deben instalarse correctamente para que el combustible de gas llegue de manera segura al calentador de agua y para que el calentador de agua expulse de manera segura los productos de la combustión al exterior de la casa. Se puede esperar que los calentadores de agua alimentados con gas duren todo el tiempo que dure la garantía establecida y, una vez vencida, pueden dejar de funcionar en cualquier momento. Recomendamos el mantenimiento anual de estas unidades por parte de una persona calificada.

*Recomendamos lavar y reparar el tanque de su calentador de agua anualmente para un rendimiento óptimo. La Comisión de Seguridad de los Productos de Consumo de los Estados Unidos (CPSC) insta a todos los usuarios a bajar sus calentadores de agua a 120 grados Fahrenheit. Además de prevenir accidentes, esta disminución de la temperatura conservará energía. Artículo de la CPSC*

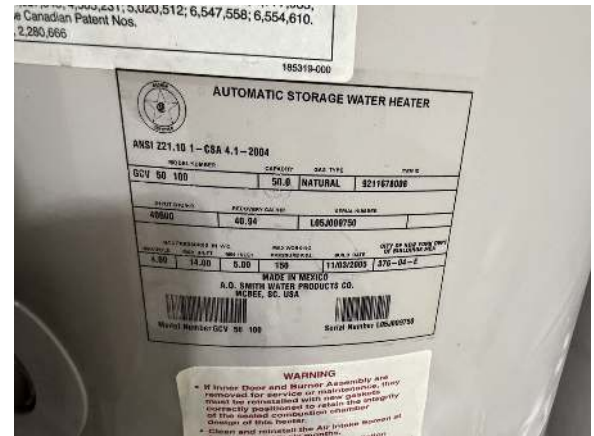
### Fotos de la placa de datos

### Año de fabricación: 2005

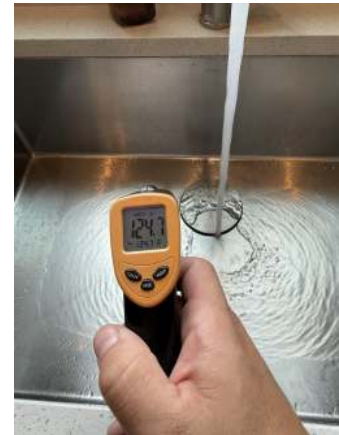
### Imagen de la temperatura del calentador de agua

Los fabricantes suelen elegir una temperatura para ajustar los calentadores de agua entre 120 y 140 °F. Para evitar quemaduras y ahorrar en costos de energía, la temperatura recomendada es de 120 grados, pero la Administración de Seguridad y Salud Ocupacional (OSHA) recomienda ajustarla a al menos 122 grados para evitar el crecimiento de bacterias dañinas.

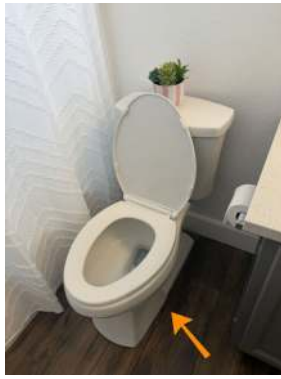
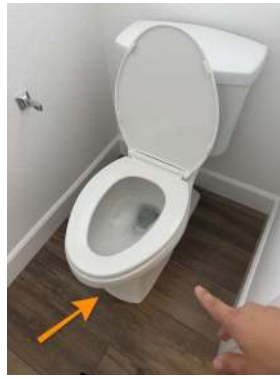
#### Inodoro: suelto en el suelo

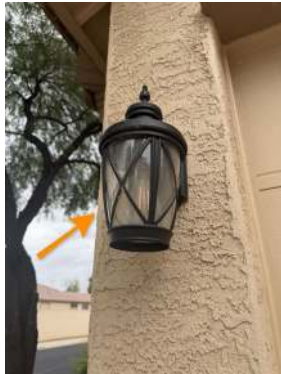
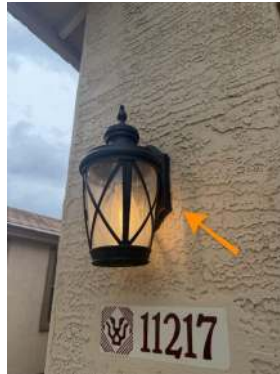
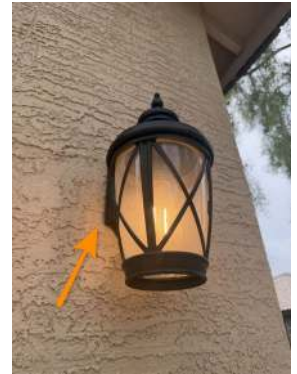
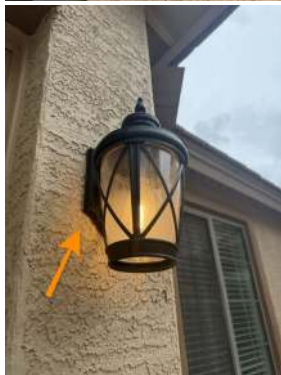
#### Fijación suelta

Se encontró que una o más luminarias estaban flojas, por lo que se recomienda una evaluación adicional y correcciones para evitar daños o fugas.

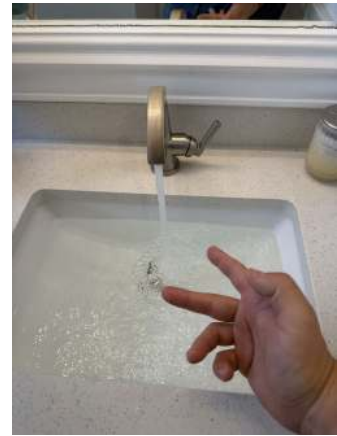
Guest Bathroom

**General: reverso frío/calor**

Se observó una reversa fría y caliente en uno o más lugares de la casa. Recomiende correcciones para evitar quemaduras.

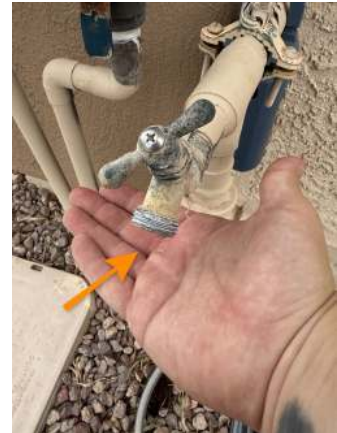
En uno o más lugares en los que el grifo parecía tener fugas. Es necesario realizar reparaciones para detener las fugas y eliminar la humedad que puede contribuir al crecimiento de los hongos. Recomiende la reparación necesaria por parte de una persona calificada.

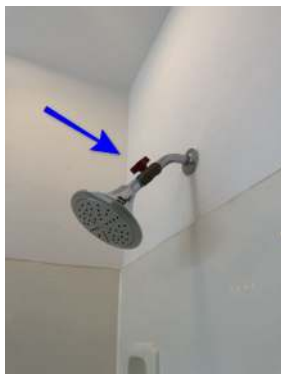
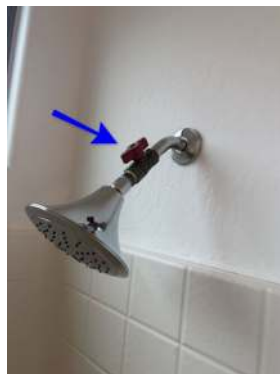
Observation: Se observó un sistema de cierre atípico en el cabezal de la ducha. Evaluación: Esta configuración puede no ser estándar y podría afectar al funcionamiento normal, el mantenimiento o el control del agua de la ducha. Recomendación: Haga que un contratista de plomería calificado evalúe la instalación y la corrija o sustituya según sea necesario para garantizar un funcionamiento adecuado, accesible y confiable.

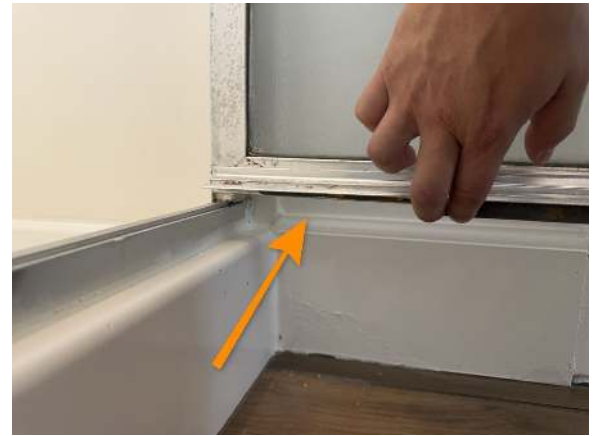
Master Bathroom

Los sellos de la puerta de la ducha estaban desgastados, dañados o faltaban. Se recomienda hacer correcciones para garantizar que la mampara de la ducha sea hermética y evitar que la humedad dañe los acabados circundantes.

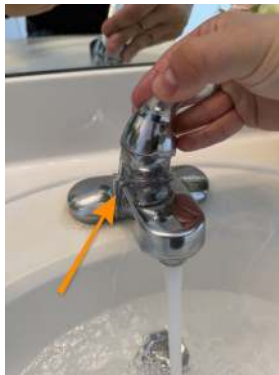
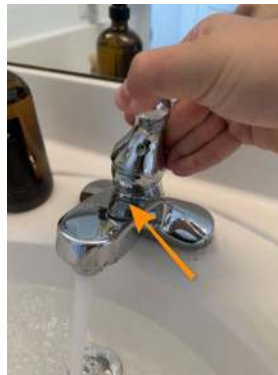
## 8.42 Duchas, bañeras y lavabos

**Fregadero: grifo con fugas en la manija**

El grifo del fregadero tiene fugas en la (s) manija (s), por lo que se recomienda una evaluación más profunda y reparaciones profesionales.

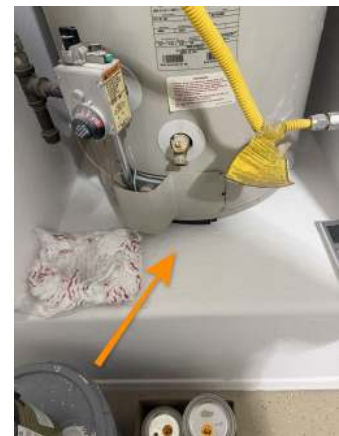
Se recomienda instalar una bandeja colectora y una línea de drenaje con recorrido exterior en el calentador de agua para evitar que la humedad dañe las áreas circundantes.

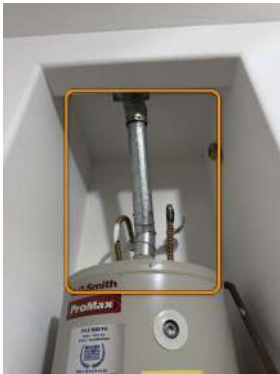
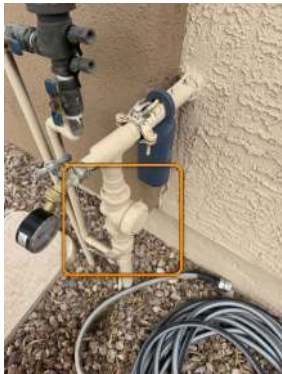
## 8.44 Equipo de calentamiento de agua y controles de seguridad operativos/automáticos: unidad 1

**Sin tanque de expansión (regulador instalado)**

Se instala un regulador de presión en las líneas de suministro de agua a la casa, sin embargo, no se observó ni localizó ningún tanque de expansión, se recomienda consultar a un contratista de plomería calificado y con licencia para determinar si es

necesario agregar un tanque de expansión o se le recomienda hacer las correcciones o mejoras necesarias.

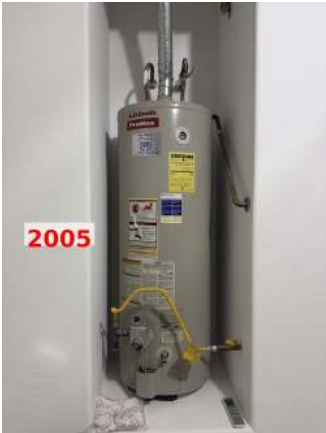
8.45 Equipo de calentamiento de agua y controles de seguridad operativos/automáticos: unidad 1

**Vida útil pasada de diseño**

Preocupaciones importantes o de seguridad

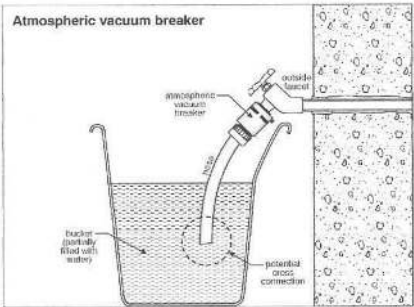
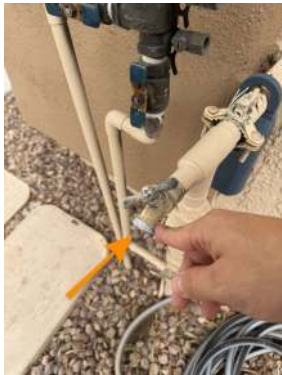
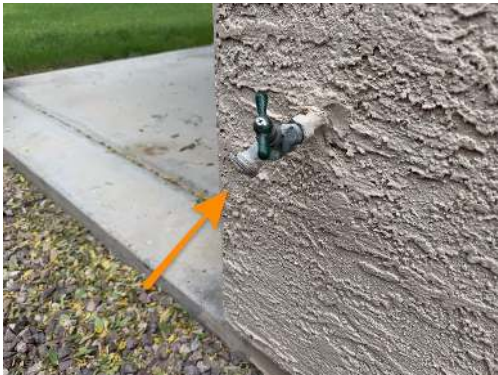
Faltan o están dañados los dispositivos antisifón que impiden el reflujo hacia el suministro de agua observado durante la inspección. Se recomienda instalar o reemplazar los dispositivos antisifones para evitar la conexión cruzada del suministro de agua potable.

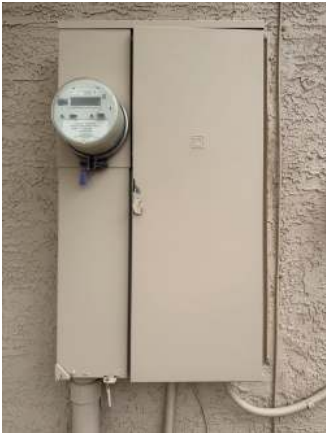
9.3 General

Fabricante del panel principal: SQUARE D

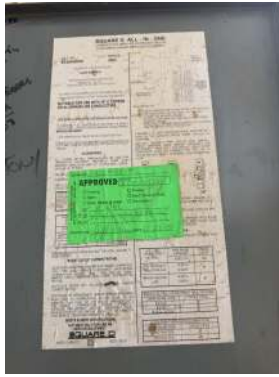
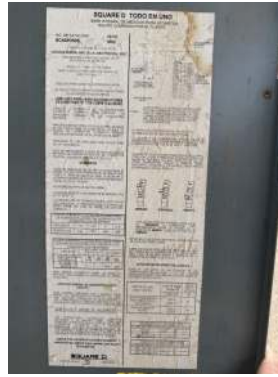
9.4 General

Foto de la placa de datos del fabricante: Serviceable

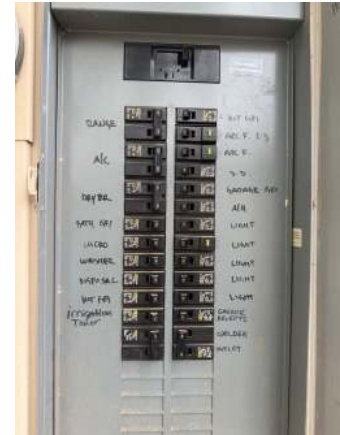
## 9.7 General

**Etiquetado:** Present-matching beyond scope

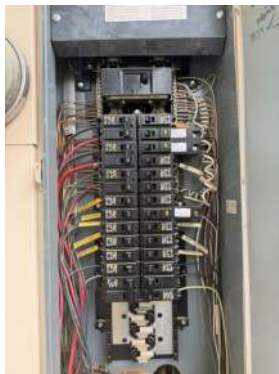
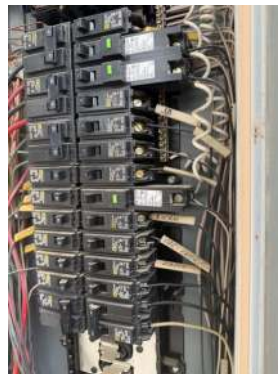
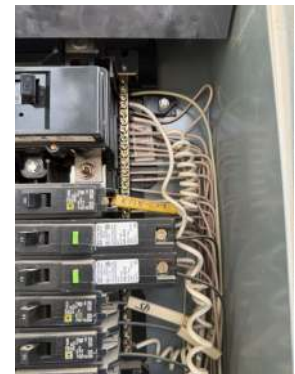
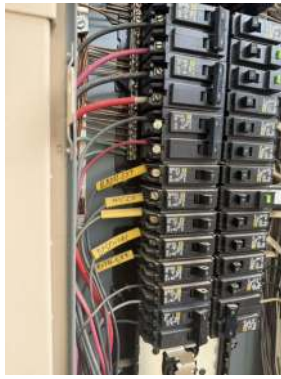
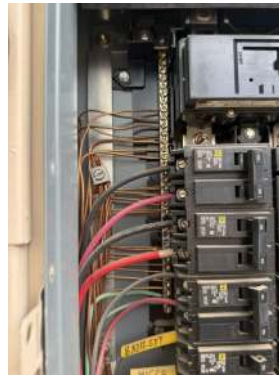
## 9.12 General

**Métodos de cableado:** Non-Metalic Cable, Copper, Otherwise not visible

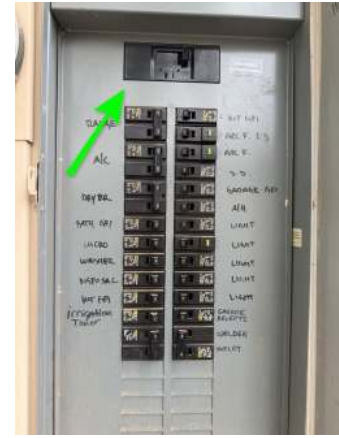
#### 9.15 Panel principal

**Ubicación de desconexión del servicio:** Part of Service Panel

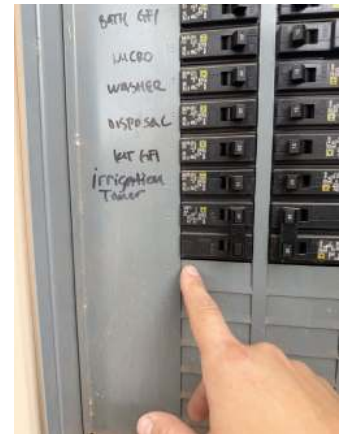
## 9.28 Panel principal

Uno o más disyuntores no estaban correctamente etiquetados; se recomiendan correcciones para garantizar la identificación adecuada del circuito.

**Service:** Contratista eléctrico

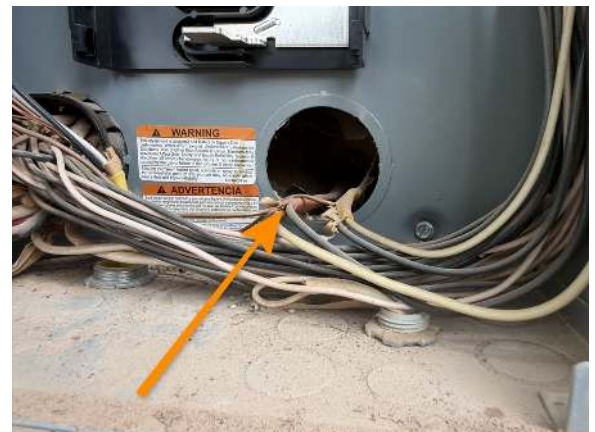
## 9.29 Panel principal

**Abertura en el panel detrás de la tapa frontal**

Recomendaciones

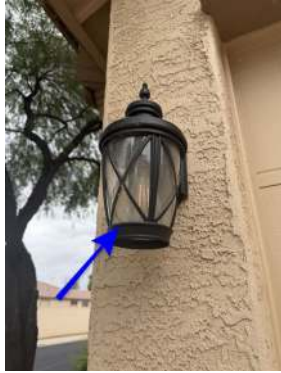
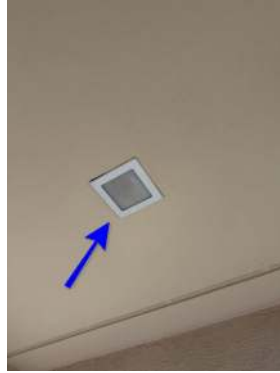
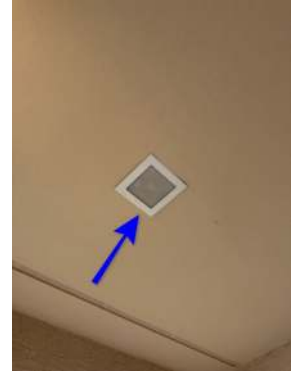
## 9.30 Interruptores y accesorios de iluminación

**Iluminación: inoperable**

La bombilla estaba apagada y/o la lámpara no respondía al interruptor. Es posible que sea necesario reemplazar la bombilla o que haya un problema con el interruptor, el cableado o la lámpara. Si la sustitución de la bombilla no corrige el problema, recomiende una evaluación más profunda y, si es necesario, la reparación por parte de un electricista calificado.

**Service:** Manitas y bricolaje

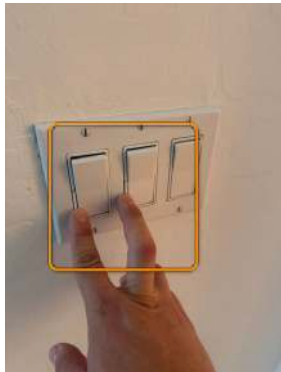
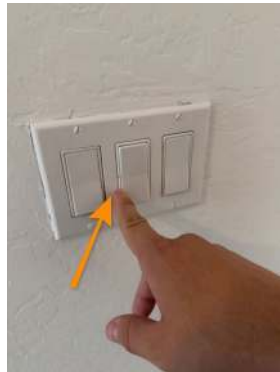
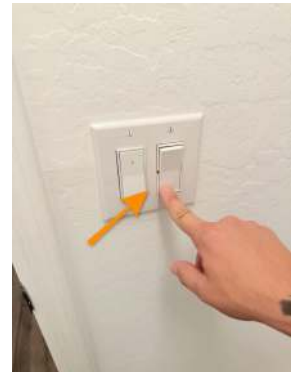
## 9.31 Interruptores y accesorios de iluminación

**Interruptor: dañado**

El interruptor está dañado, se recomienda reemplazarlo.

**Service:** Profesional cualificado

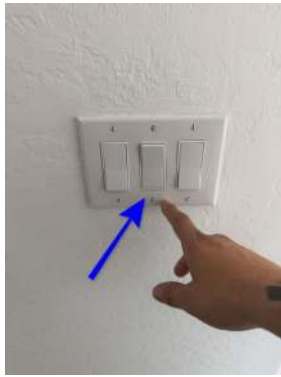
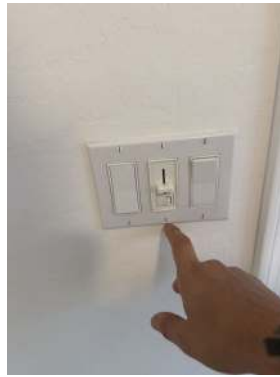
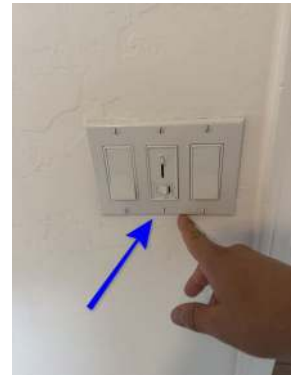
## 9.32 Interruptores y accesorios de iluminación

Se observaron uno o más interruptores misteriosos y lo más probable es que estén asociados con opciones de iluminación/ventilador precableadas. Se recomienda consultar a un contratista eléctrico calificado para determinar el propósito de los interruptores con actualizaciones o instalaciones de accesorios, según sea necesario o deseado.

**Service:** Contratista eléctrico

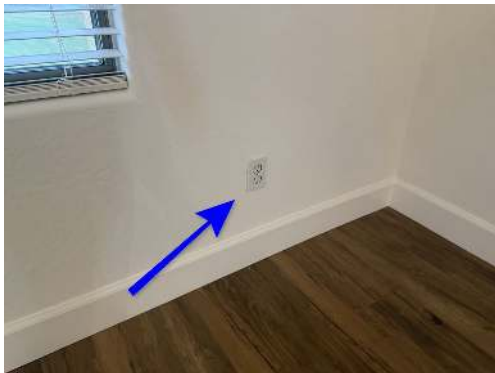
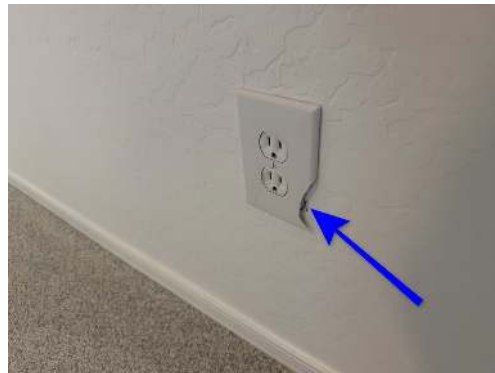
### 9.34 Receptáculos, polaridad, tierra

#### Receptáculo: tapa rota o faltante

Elementos de monitorización/mantenimiento

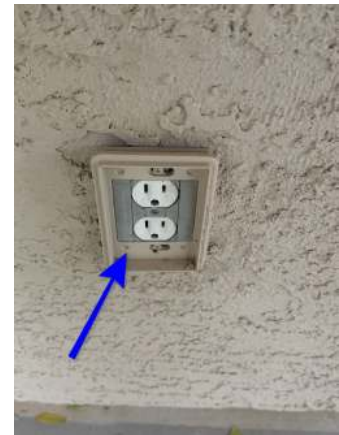
Patio

Falta la cubierta o está dañado en una toma de corriente o interruptor exterior, se recomienda instalar una cubierta hermética a la intemperie para evitar la entrada de humedad y los daños.

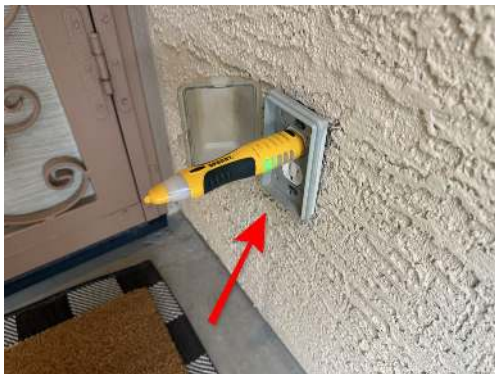
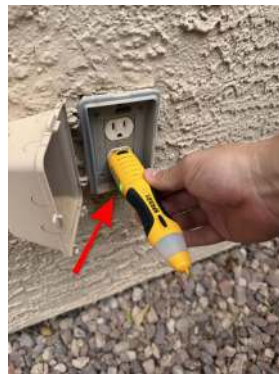
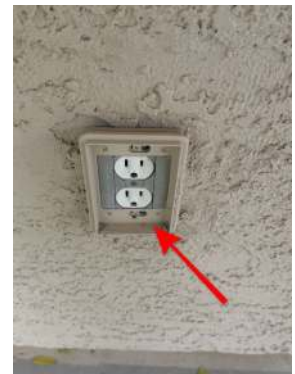
No hay enchufes de interruptor de circuito con falla a tierra (GFCI) instalados en algunos lugares donde se requiere GFCI. Los enchufes GFCI son dispositivos que salvan vidas y ayudan a prevenir descargas eléctricas en áreas donde puede haber agua. Creemos que es una buena idea adaptar todos los sistemas eléctricos obsoletos a los estándares actuales e instalar el GFCI en baños, cocinas, lavanderías, exteriores y garajes. Recomendamos que todos los trabajos eléctricos los realicen un especialista calificado y competente.

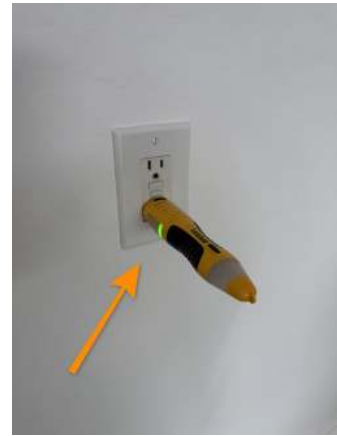
Garage

**GFCI- Fallo**

El receptor eléctrico de un interruptor de circuito con falla a tierra (GFCI) no respondió a las pruebas, no se restableció, tardó en restablecerse o emitió un zumbido al restablecerlo. El inspector recomienda reemplazar el receptáculo para garantizar que funcione correctamente cuando sea necesario. Todo el trabajo debe ser realizado por un contratista calificado.

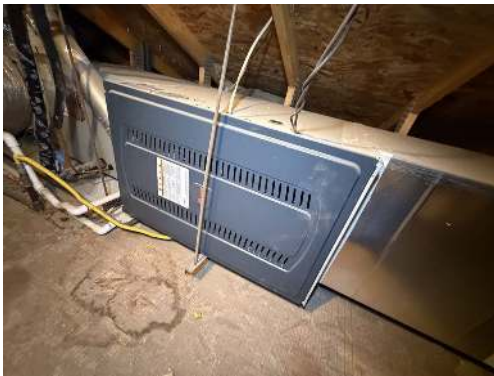
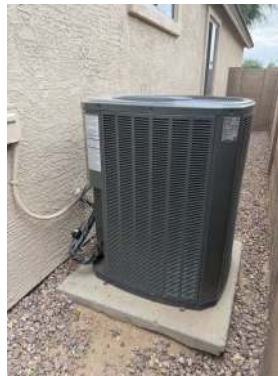
## 10.7 Equipo 1

**Marca (s): Trane**

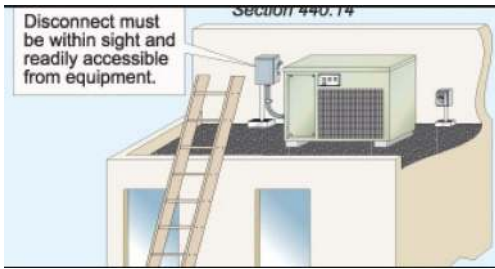
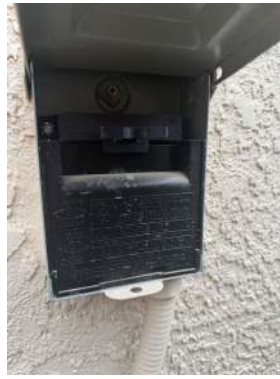
10.18 Equipo 1  
**Estado de desconexión (s): Serviceable**

*Los medios de desconexión deberán estar situados a la vista y fácilmente accesibles desde el equipo de aire acondicionado o refrigeración. Se permite la instalación de los medios de desconexión sobre o dentro del equipo de aire acondicionado o refrigeración*

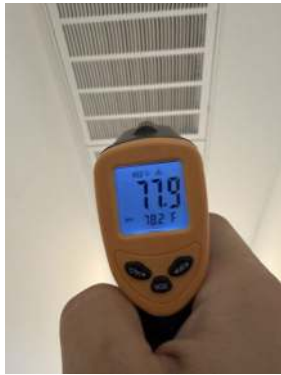
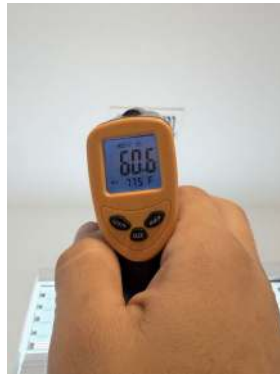
#### 10.19 Equipo 1

##### Diferencial de temperatura de refrigeración: dentro del rango

Se realizó una prueba de aire ambiente en cada zona de aire acondicionado o bombas de calor para determinar si la diferencia de temperatura entre los conductos de suministro y retorno era de 15 a 22 grados. Las diferencias entre este rango indican que las unidades proporcionan una capacidad de refrigeración normal para cada zona. A menos que se indique lo contrario, se descubrió que esta zona producía una diferencia de temperatura de entre 15 y 22 grados.

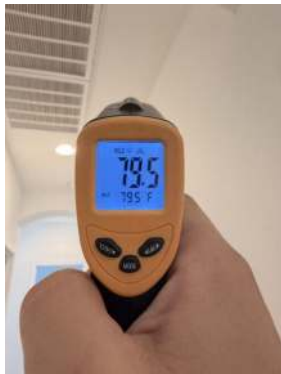
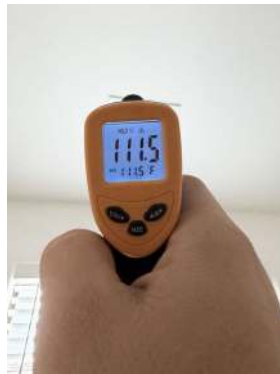
#### 10.20 Equipo 1

##### Aumento de la temperatura térmica: dentro del rango

Se realizó una prueba de aire ambiente en cada zona del sistema de calefacción para determinar si el aumento de temperatura estaba dentro del rango de temperatura recomendado. Los diferenciales entre este rango indican que las unidades proporcionan una capacidad de calefacción normal para cada zona. A menos que se indique lo contrario, se descubrió que esta zona estaba produciendo un aumento de temperatura dentro del rango normal.

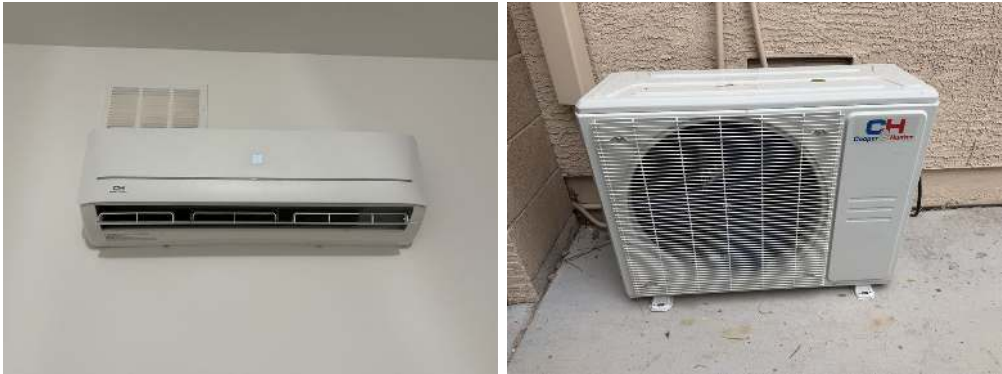
10.23 Equipo 2  
Fotos de la placa de datos

##### Marca (s): Cooper Hunter

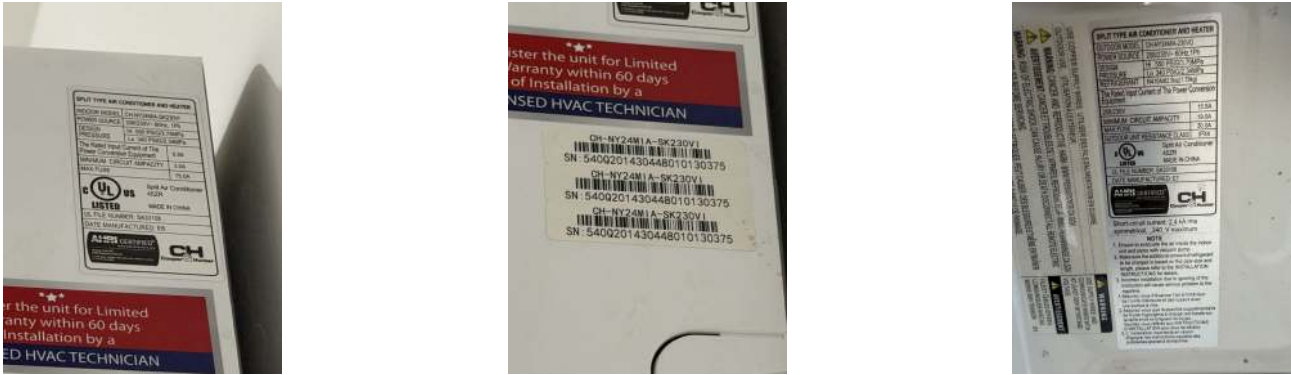
10.24 Equipo 2  
Año de fabricación del condensador

El inspector determina el año de fabricación inspeccionando el número de serie e investigando un código oculto dentro del número. Este código no siempre es exacto ni legible. El inspector hace todo lo que puede para determinarlo, pero con frecuencia son limitados.

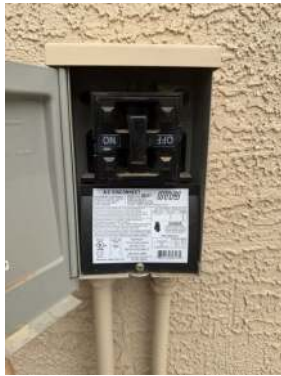
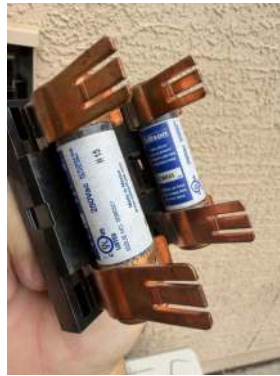
**Estado de desconexión (s): Serviceable**

*Los medios de desconexión deberán estar situados a la vista y fácilmente accesibles desde el equipo de aire acondicionado o refrigeración. Se permite la instalación de los medios de desconexión sobre o dentro del equipo de aire acondicionado o refrigeración*

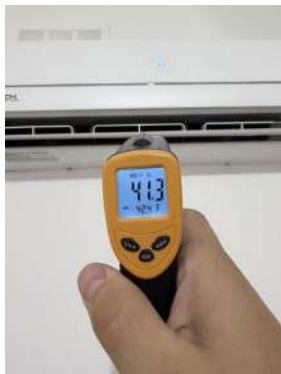
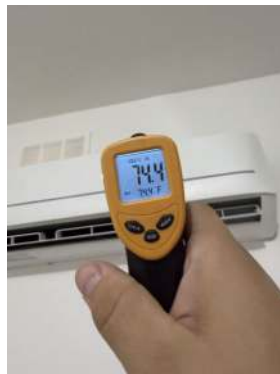
## 10.34 Equipo 2

**Diferencial de temperatura de refrigeración: dentro del rango**

Se realizó una prueba de aire ambiente en cada zona de aire acondicionado o bombas de calor para determinar si la diferencia de temperatura entre los conductos de suministro y retorno era de 15 a 22 grados. Las diferencias entre este rango indican que las unidades proporcionan una capacidad de refrigeración normal para cada zona. A menos que se indique lo contrario, se descubrió que esta zona producía una diferencia de temperatura de entre 15 y 22 grados.

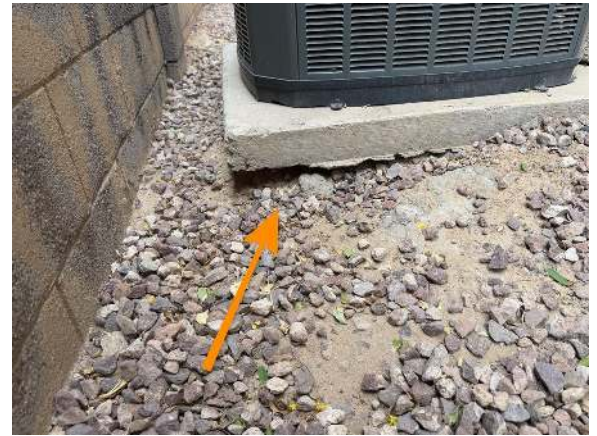
El debilitamiento observado en la base del condensador recomienda correcciones.

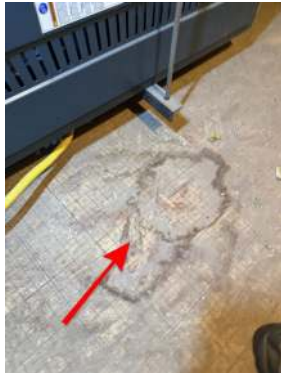
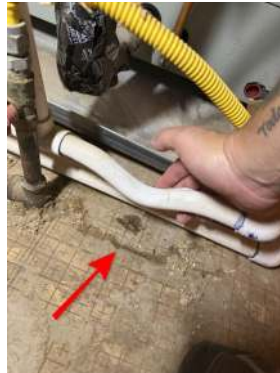
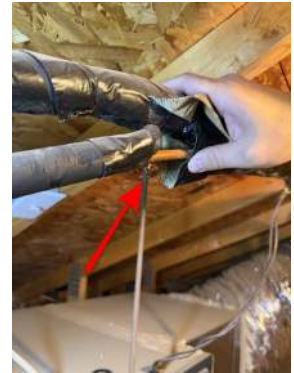
## 10.47 Sistema de condensación

**Tinción por condensación de HVAC**

Observación: Se observaron manchas de humedad en el ático, consistentes con la condensación del sistema HVAC. Evaluación: la condensación continua puede contribuir al deterioro de los materiales de construcción y podría promover el crecimiento microbiano si la afección persiste. Recomendación: Haga que un contratista de HVAC calificado evalúe el sistema y los componentes circundantes para identificar y corregir la fuente de condensación y reparar los materiales afectados según sea necesario.

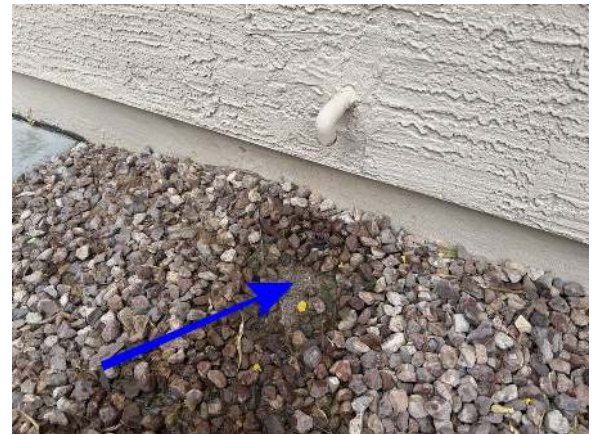
## 10.48 Sistema de condensación

**Drenaje: falta el bloque antisalpicaduras**

Falta un bloque de bienvenida en la base de la bajante más cercana a {fillHere}. Recomendamos añadir un protector contra salpicaduras donde falte para alejar el agua de los cimientos.
