## INSPECCIONES DE PROPIEDADES EN DESERT OASIS

1234 Sample Street, Phoenix, AZ 85001

Inspector  
Joe Grijalva

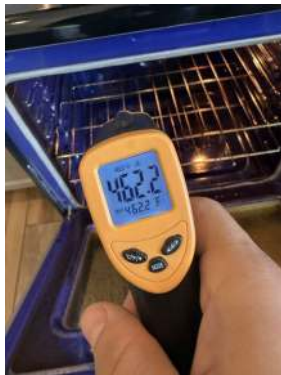
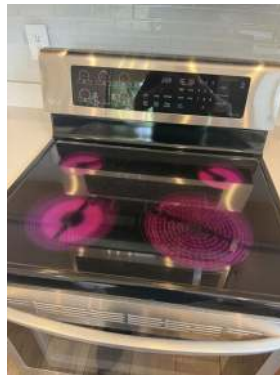
El horno se encendió al hornear y al asar. También se probó la luz y, a menos que se indique lo contrario en este informe, se descubrió que el horno funcionaba.

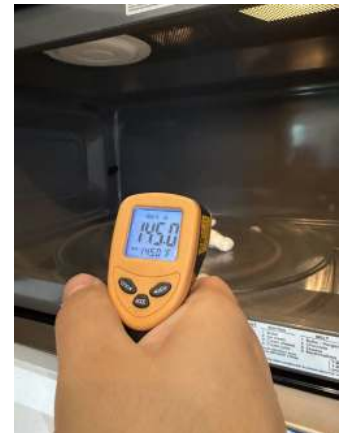
### 11.6 Microondas incorporado

A menos que se indique lo contrario en este informe, el Inspector no observó deficiencias en el estado y el funcionamiento del horno microondas incorporado en el momento de la inspección. Los hornos microondas empotrados se prueban utilizando los controles de funcionamiento normales. La unidad fue probada y parecía estar en buen estado al momento de la inspección. Las pruebas de estanqueidad y/o eficiencia están fuera del alcance de esta inspección. Si tiene dudas, debe solicitar una evaluación adicional por parte de un técnico calificado antes del cierre.

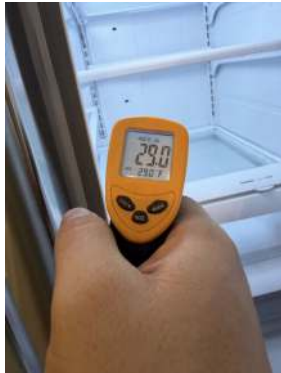
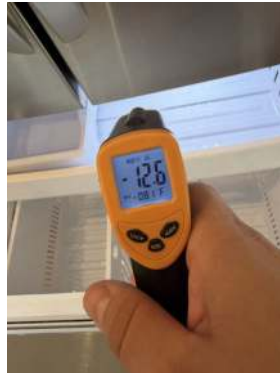
A menos que se indique lo contrario en este informe, el refrigerador estaba en general en buenas condiciones de funcionamiento.

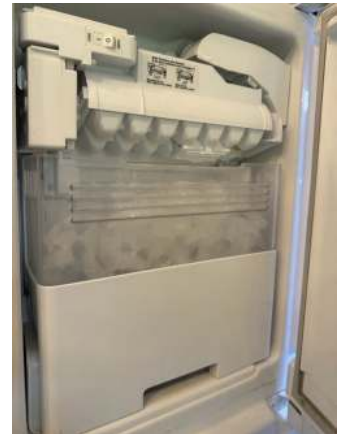
## 11.10 Refrigerador/congelador

**Máquina de hielo**

La máquina de hielo estaba presente y funcional.

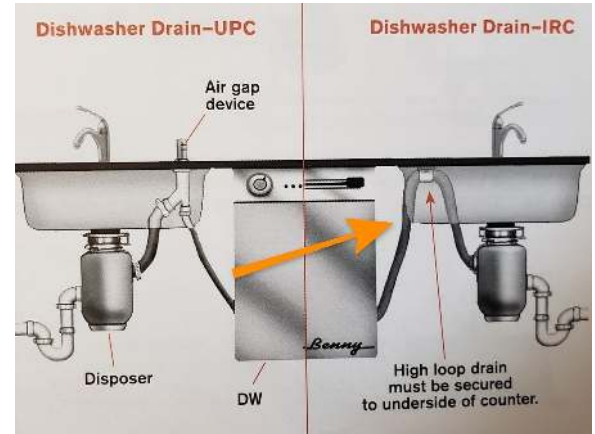
El lavavajillas no parecía tener un dispositivo de separación de aire instalado en la línea de desagüe. Las instalaciones tipo circuito alto y/o los dispositivos de separación de aire se instalan para evitar que las aguas residuales del lavavajillas vuelvan al lavavajillas y contaminen su contenido. Recomendamos que un contratista calificado haga las correcciones necesarias.

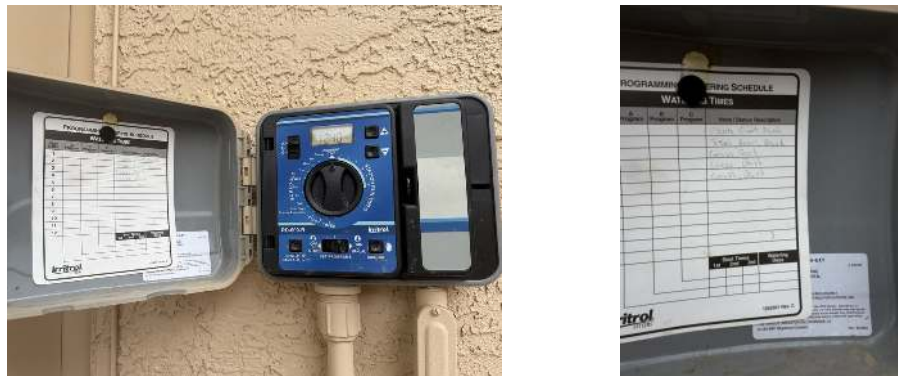
13.3 Controlador  
Imagen del controlador

A menos que se indique lo contrario. Los sistemas de rociadores generalmente están fuera del alcance de esta inspección. Sin embargo, por cortesía, probamos el funcionamiento básico de las válvulas de control manual y descubrimos que, en general, se encontraban en buen estado al momento de la inspección. Es común esperar que los sistemas de tuberías de riego residenciales requieran un mayor nivel de mantenimiento que el sistema de plomería interior de la casa. Es posible que haya fugas u otros tipos de fallas en los sistemas en cualquier momento. Supervise y mantenga según sea necesario.

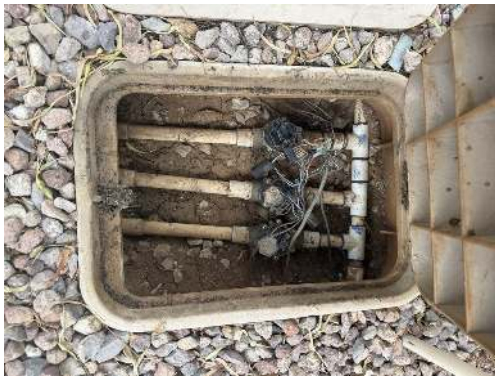
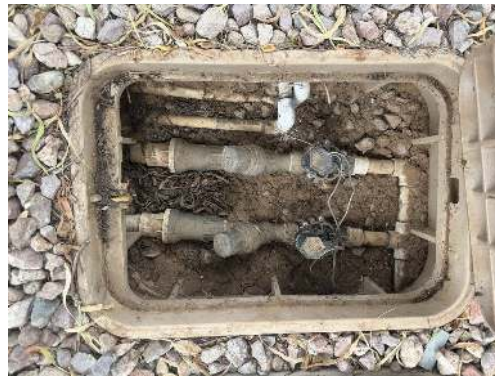
#### Valve Box - Imágenes

### 13.5 Válvulas, cabezales y distribución

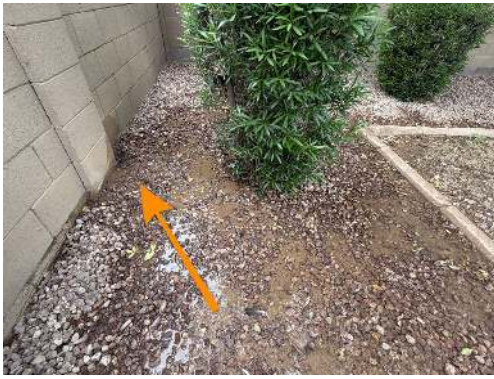
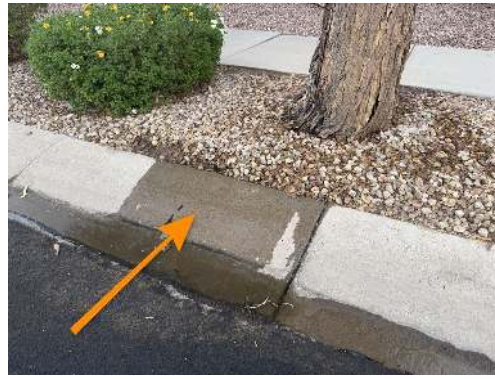
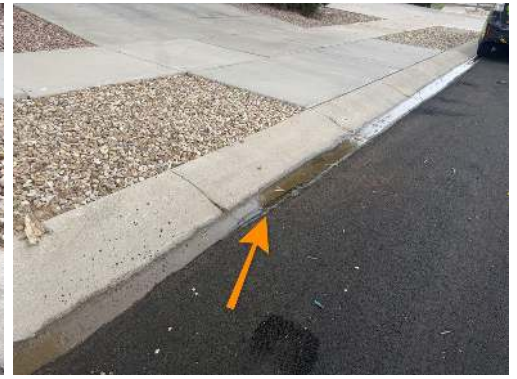
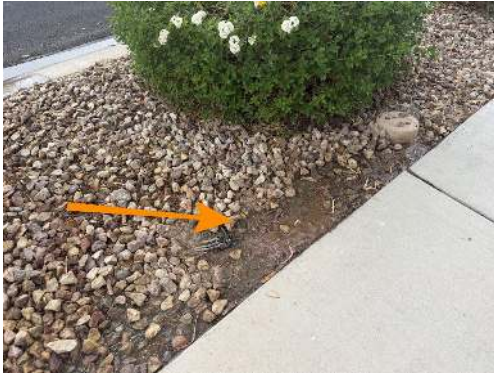
#### Señales de fugas en el sistema de jardinería

Se observaron señales de fuga en el sistema de jardinería en una o más áreas, por lo que se recomienda una evaluación adicional y reparaciones profesionales por parte de un contratista calificado.

Recomendaciones

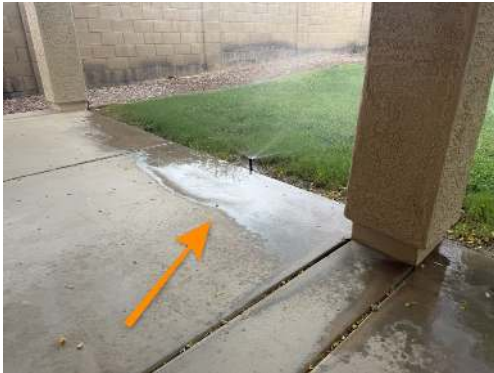
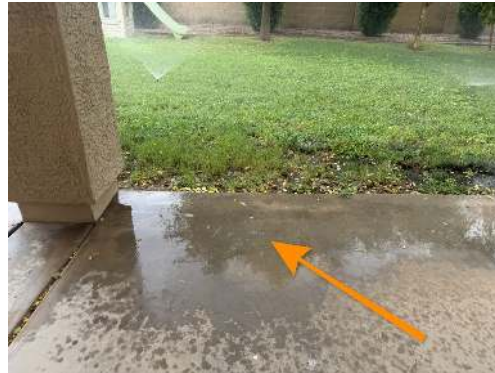
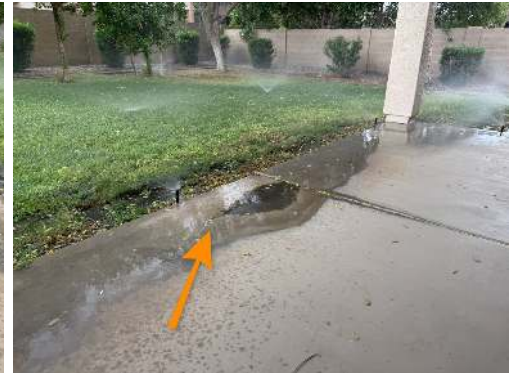
Se observó que los rociadores rociaban agua en las paredes exteriores de las casas, las cercas y/o las áreas de las entradas o pasarelas. Esto puede causar deterioro y daños, por lo que se recomienda dirigir el rociado de agua de los rociadores lejos de estas áreas.

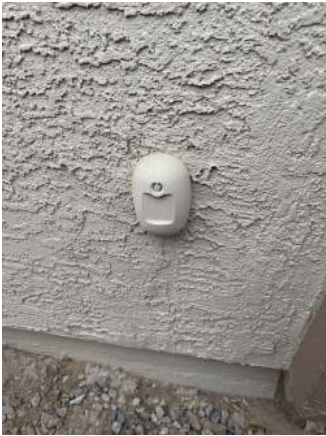
#### Plaga integrada

Observé un sistema de control de plagas incorporado. Esta es una función adicional que no hemos probado. El método de instalación se adapta a los tipos de construcción (normalmente losas de postensado) y puede variar. Se recomienda consultar a la empresa de instalación o al centro de control de plagas para obtener más información y el cronograma de fumigación.
